Guldborgsund Kommune

Guldborgbroen

Afhjælpning af træk i kabler i klappille

Dokument nr. 67513-001
Revision nr. 1
Udgivelsesdato 07. januar 2008

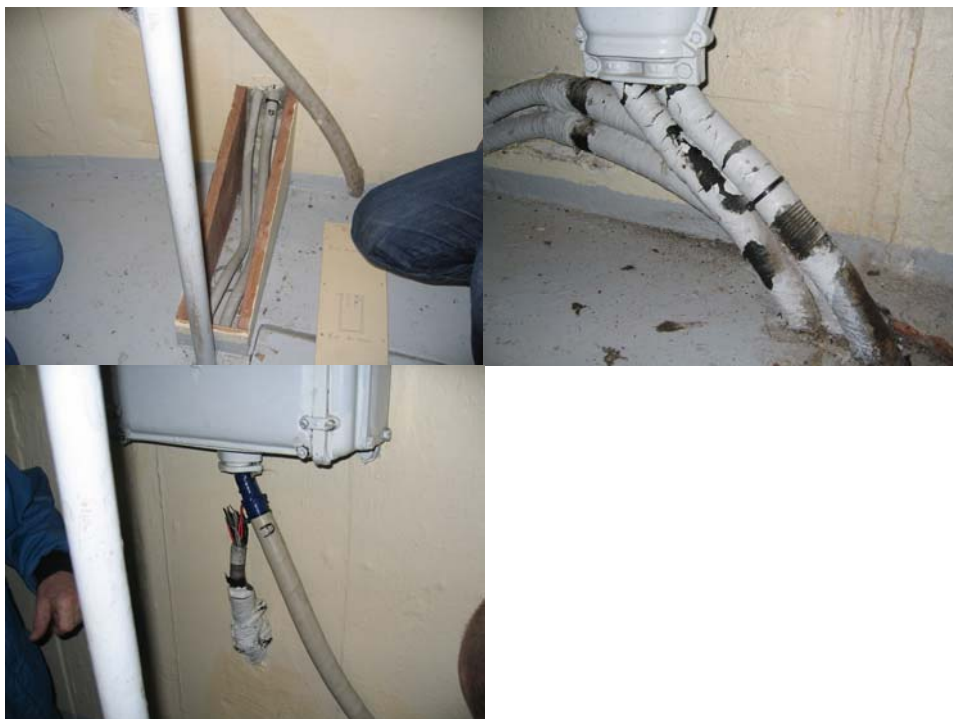
Det vurderes, at trækket i kablerne skyldes sætninger af havbunden, der er opstået som følge af den udlagte stensikring omkring klappillerne. Da stensikringen er placeret oven på kablerne trækkes disse med ned.

Øverst til venstre: Styre- og strømkabler til hydraulik. Øverst til højre: Styrekabel til styring af broens åbne-/lukkefunktion (i boks) samt strømforsyningskabel. Nederst: Styrekabler til bomme, blinklys m.v.

Der er konstateret træk i alle kabler. Trækket i strømforsyningskablet forekommer p.t. ikke så stort.

På baggrund af ovenstående er den anbefalede løsning til afhjælpning af problemet at udskifte de 4 berørte kabler med 4 nye.

Kablerne foreslås etableret med udgang/indgang på den side af klappillerne, der vender mod det faste fag. Herved kan det accepteres, at kablerne placeres umiddelbart ovenpå stensikringen (beskyttet af sandsække eller lignende), da der ikke forventes ankre eller lignende under de faste fag. Kablerne udlægges med slæk. Fra stensikringens afslutning etableres kablerne mellem de to klappiller ved nedspuling i havbunden og beskyttelse med 50 cm sand.
